TECNOLOGIA NON INVASIVA E COMPLETAMENTE NATURALE CONTRO LA RISALITA CAPILLARE

Cattedrale Santa Maria - Asti, Italia committente **Diocesi di Asti**

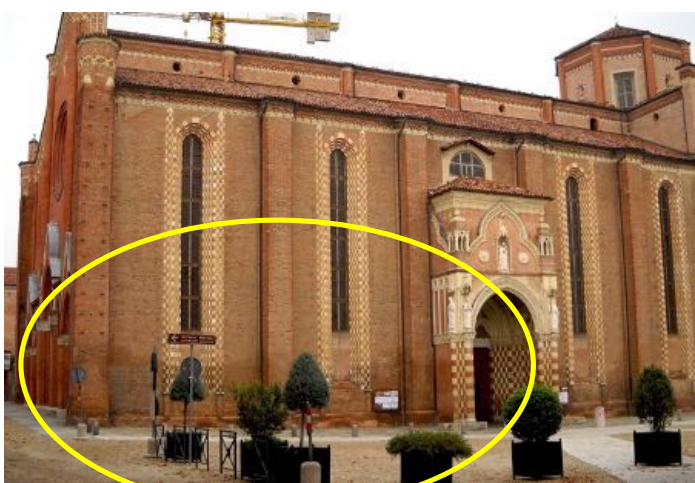
Prima dell'installazione nel 2018

La Cattedrale si presenta con una importante patologia delle murature per invasione di acqua dovuta al fenomeno della risalita capillare. Fenomeno che si eleva fino ad una quota di 2-3 m dal pavimento.

L'acqua di risalita ha portato e veicolato anche sali minerali che, in fase di cristallizzazione, hanno provocato parecchi degradi delle superfici e dei pavimenti.

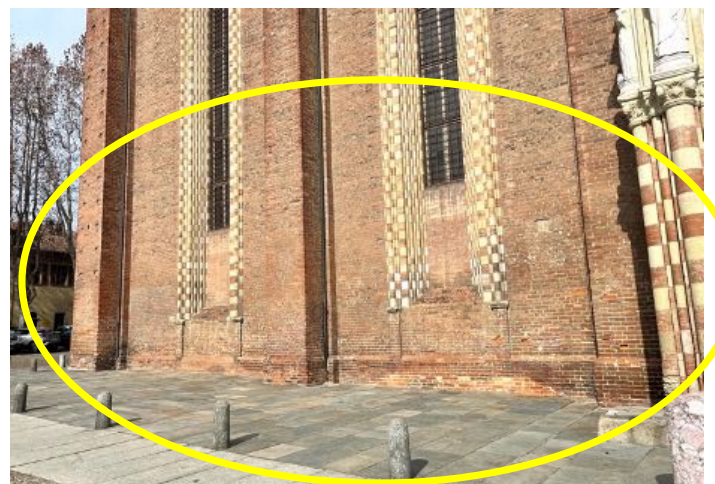
a marzo 2023

All'ultimo controllo, risalente a marzo 2023, il calo medio dell'umidità, rilevata con il sistema ponderale, risulta essere pari al 47,7%.
