## TECNOLOGIA NON INVASIVA E COMPLETAMENTE NATURALE CONTRO LA RISALITA CAPILLARE

### Cattedrale Santa Maria - Asti, Italia committente **Diocesi di Asti**

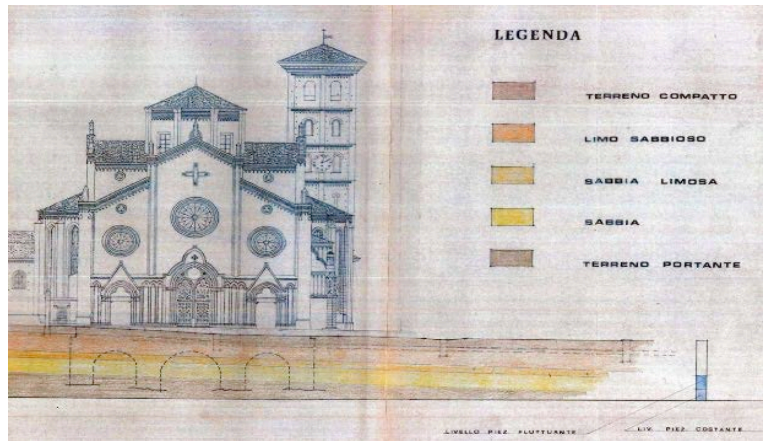
Quantità di acqua presente all'interno dei muri espressa in percentuale sul peso del campione prelevato							
Diagnostica	Data	Profondità prelievi 1-3 cm			Profondità prelievi 8-16 cm		
		Quantità % minima	Quantità % massima	Quantità % media dei campioni	Quantità % minima	Quantità % massima	Quantità % media dei campioni
installazione	07.12.2018	1,40	8,60	4,16	1,20	12,20	5,54
2° controllo	29.10.2019	0,70	7,49	3,54	0,88	8,24	3,78
4° controllo	31.01.2022	0,52	7,46	3,41	0,29	9,72	3,71
Variazione in % tra Installazione e 4° controllo				-18,0%		-33,0%
