# Plan for habitattiltak ved Mestadvatnet i Teigdalselva, Evanger

NATURRESTAURERING

| Dato: 12.01.2022 | |
| Rapportnavn: Plan for habitattiltak ved Mestadvatnet i Teigdalselva, Evanger | |

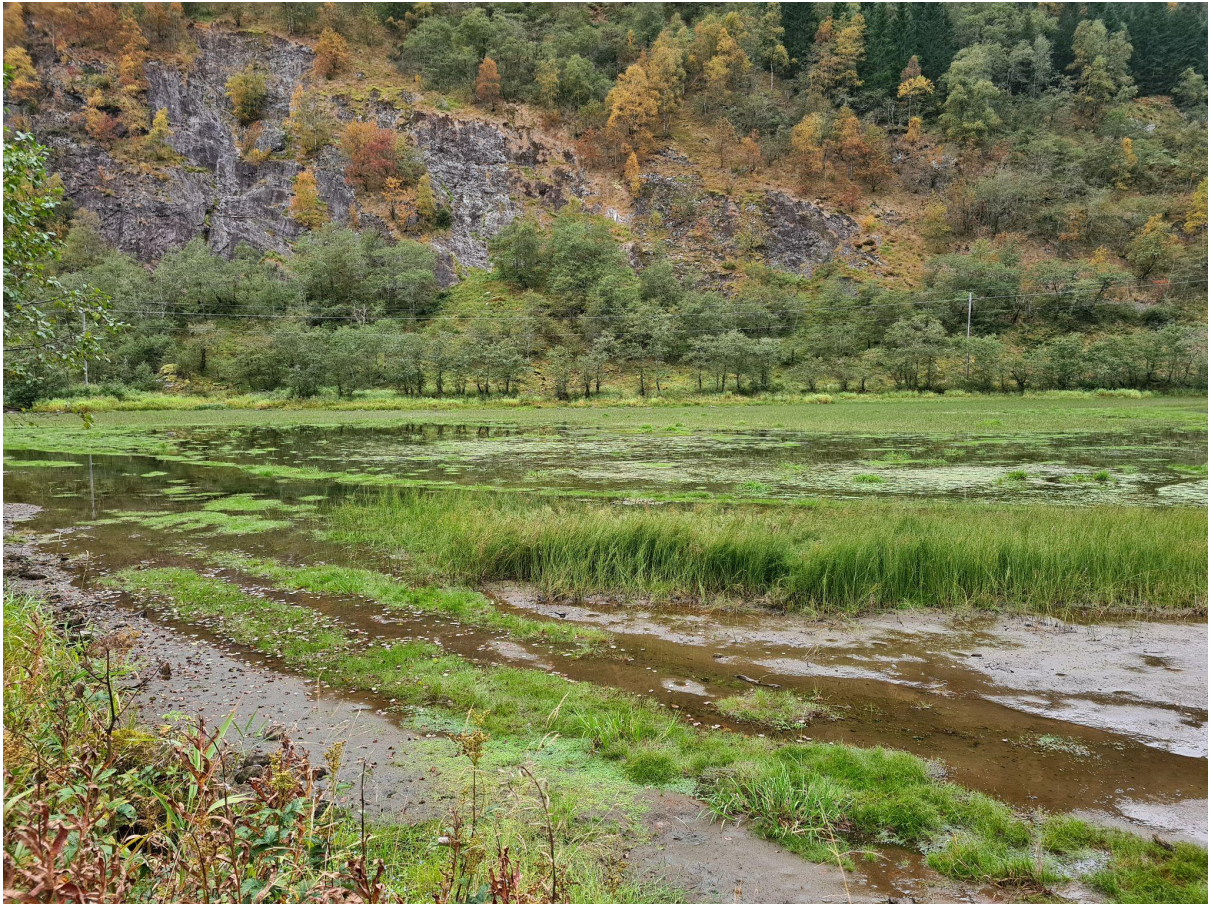
*Utløpet av Mestadvatnet, Teigdalselva på svært lav vannføring i September 2021. Foto: Heine Mestad*

Utløpet av Mestadvatnet slik det ser ut i dag, kan ses på første side av dokumentet og er allerede forholdsvis godt beskrevet i innledningen. Utløpet har grodd igjen av vannplanter, hvilket reduserer gytemuligheter og sannsynligvis øker sedimentasjonen i Mestadvatnet og utløpet. Dette var tidligere en populær fiskeplass, men vegetasjonen gjør fiske umulig. Fordi vannet holdes tilbake av vegetasjonen, gir dette fort oversvømmelser på innmark og vei tett ved. Figur 9 viser historiske bilder av utløpet tilbake til 1958, med en linje tegnet mellom to punkter for å gi et referansepunkt mot terskelen grunt/dypt i vannet. Linjen er plassert på samme sted unntatt for bildet fra 2021, hvor den er plassert tilnærmet likt. Større utsnitt av bildene kan ses i Vedlegg 1. Variasjoner i sesong, vannføring og lys gjør det utfordrende å se forandringene presist. Det er likevel mulig å se at det i 1958 gikk en vesentlig dyprenne ut fra vannet, og at denne var begynt å gro igjen i 1992. Det ser også ut til at bankene på østsiden av vannet har ekspandert utover i vannet frem til 2021, men skygge langs østsiden på flere av bildene gjør dette vanskelig å vurdere.

Tiltakene har som mål å gjenopprette gode gyte- og oppvekstforhold for ungfisk, skape en god fiskeplass og forhindre flom som følge av oppdemming av vegetasjon.

Det er ønskelig å grave ut større mengder masser ut mot de dypere områdene, slik at arealet på Mestadvatnet økes for å motvirke gjengroingen av vannet. Dette innebærer å grave bortimot så dypt det lar seg gjøre fra for eksempel en lekter. Deretter skal vegetasjon og sedimenter fjernes bakover/ sydover, men grunnere og grunnere. I midten av elveløpet skal en dypere renne føre vann mer effektivt ut av vannet og gi fisken mulighet til å oppholde seg skjult på en ellers svært grunn strekning. Samtidig er det svært viktig å ikke senke vannstanden i selve vannet, hvilket kan skape tørrlegginger av områder i innløpet av vannet. En analyse av fallet/ høydeforskjeller på aktuell strekning viser hvor fallet starter fra utløpet av vannet (se Figur 8). Planen er å ikke røre dette "brekket" eller strekningen nedstrøms for å unngå å senke vannstanden i Mestadvatnet. Det er tidligere konstruert en mur langs østsiden. Denne beskytter innmarka mot erosjon og skal få stå. Det er imidlertid ønskelig å plassere grov stein på en variert måte i forkant av muren for å skape variasjon og skjul langs elvebanken.

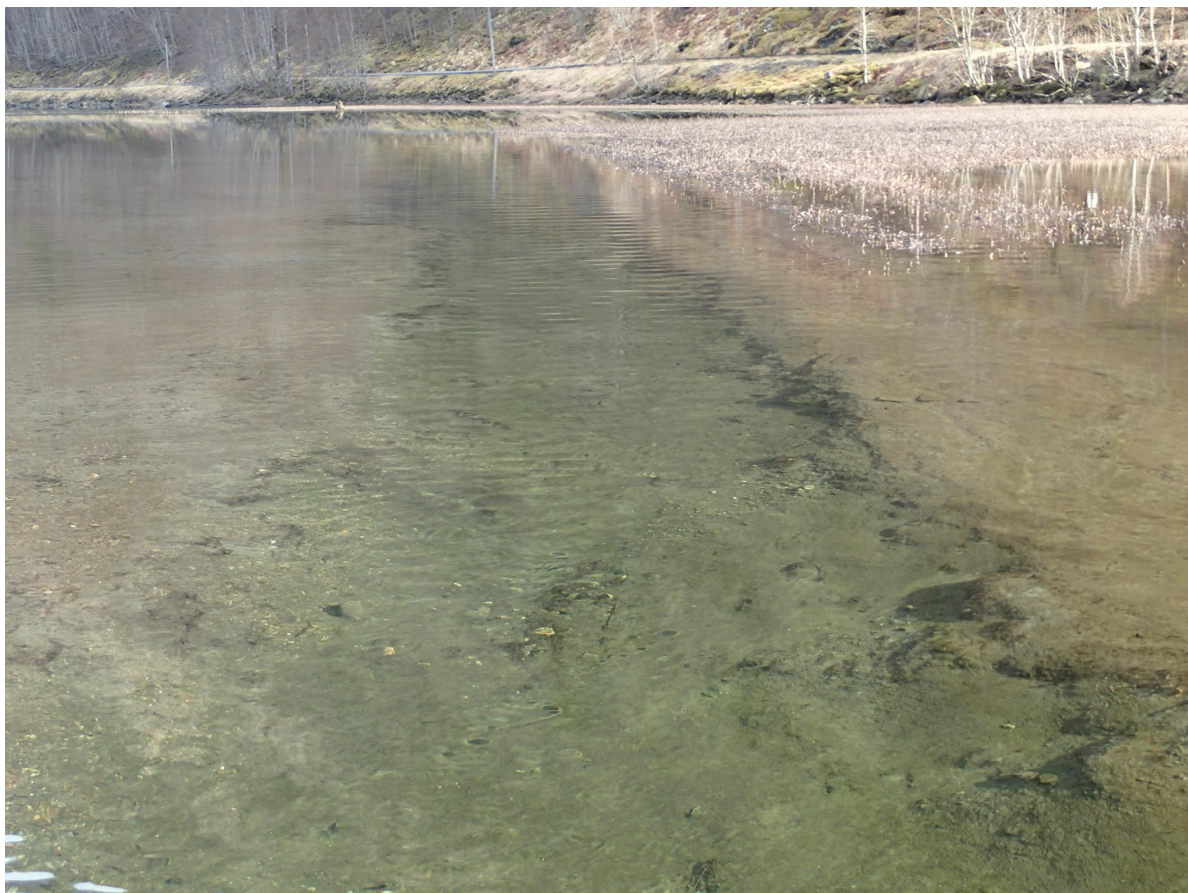
I utløpet av Mestadvatnet ble det i 2013 gjennomført fjerning av vegetasjon og utgraving av to renner (Amfibieservice AS 2021). Dette ser ut til å ha fungert for en begrenset periode, men utløpet er nå igjen totalt gjengrodd. Figur 2 under viser utløpet etter tiltakene.

*Figur 2: Utløpet av Mestadvatnet etter gjennomførte tiltak av Amfibieservice etter råd fra LFI Uni Miljø i 2013.*

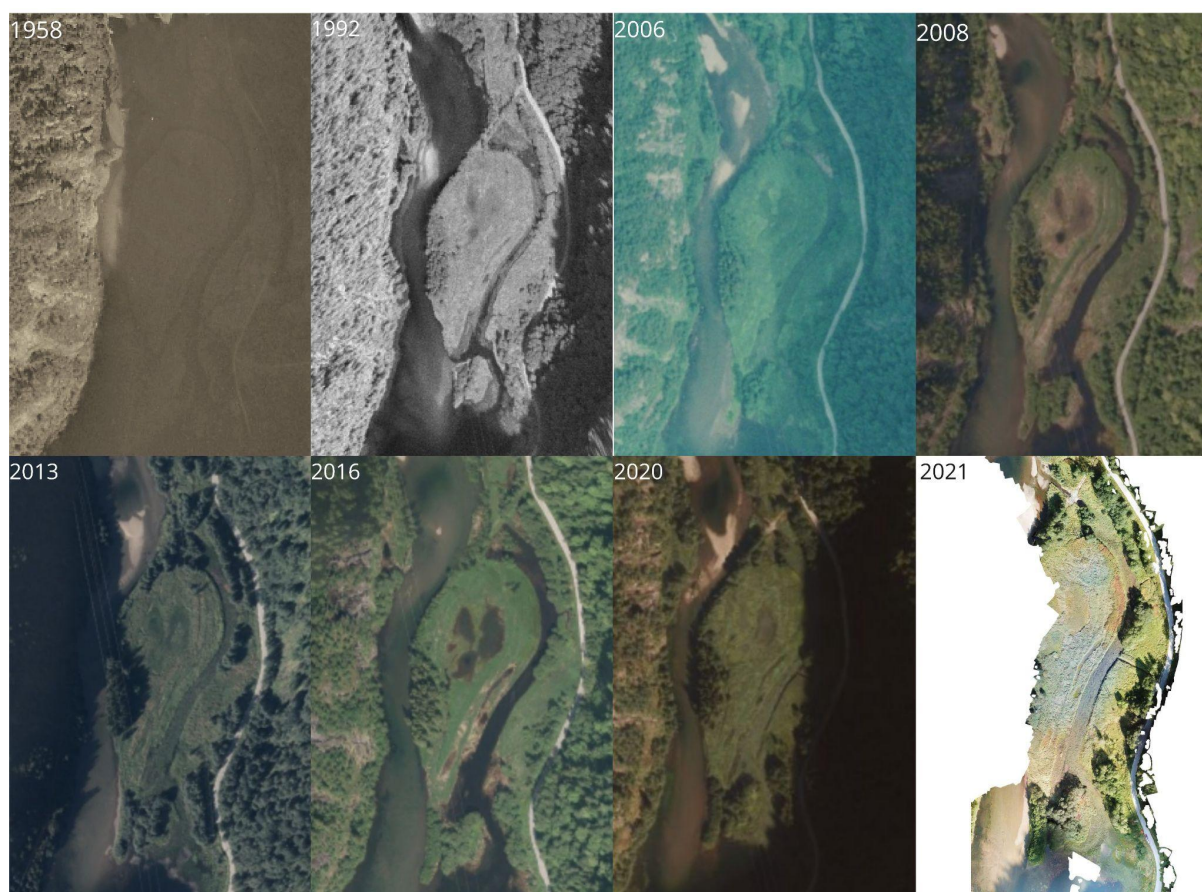
Per dags dato har Mestadvatnet kun ett innløp. Tidligere var innløpet todelt. Figur 7 viser historiske bilder. Verdt å merke seg er at det østligste innløpet ble stengt av med en kulvert oppstrøms mellom 1958 og 1992, og at dette løpet opprinnelig ser ut til å ha hatt nesten like stor bredde som hovedløpet. Elveløpet fylles regelmessig med vann nedenfra på høye vannføringer, sett på bildene fra 2008 og 2016. I følge Heine Mestad, leder i Fadnes og Mestad Elveeigarlag, har stengingen av løpet endret strømforholdene i vannet, som i større grad danner en bakevje og deponerer sedimenter i vannet. Det er ønskelig å få gjenåpnet løpet, både på grunn av dette, men også for å øke tilgjengelig habitat for fisk. Elvestrekningen fra kulverten og ned til vannet er ca 380 meter, med et totalt fall på kun ca 10 - 20 cm på 380 m elvestrekning. Dette tilsvarer 0,03 - 0,06% fall ("Høydedata" 2021). Figur 8 viser høydeprofil fra det gamle elveløpet. Dette egner seg derfor dårlig som gyteområde for ørret. Gitt tilstrekkelig med skjulesteder og kulper samt en viss vannføring, vil antakelig gjenåpningen være positiv for fiskeproduksjonen i vassdraget gjennom å fungere som oppvekst og overvintringsområde med tilknytning til Mestadvatnet. Med bakgrunn i at det foreløpig ikke er fastsatt minstevannsføring for Teigdalselva, og vannføringen kan bli svært lav, er det viktig å ikke gjennomføre tiltak som tørrelegger andre deler av elva. Det er aktuelt å grave ut/ fjerne vegetasjon og sedimenter i utløpet av Mestadvatnet, hvilket kan senke vannstanden i vannet og områdene direkte oppstrøms, fordi det er svært lite fall de første hundre meterne oppstrøms.

Figur 7: Historiske ortofoto fra innløpene til Mestadvatnet ("Norge i Bilder" 2021)

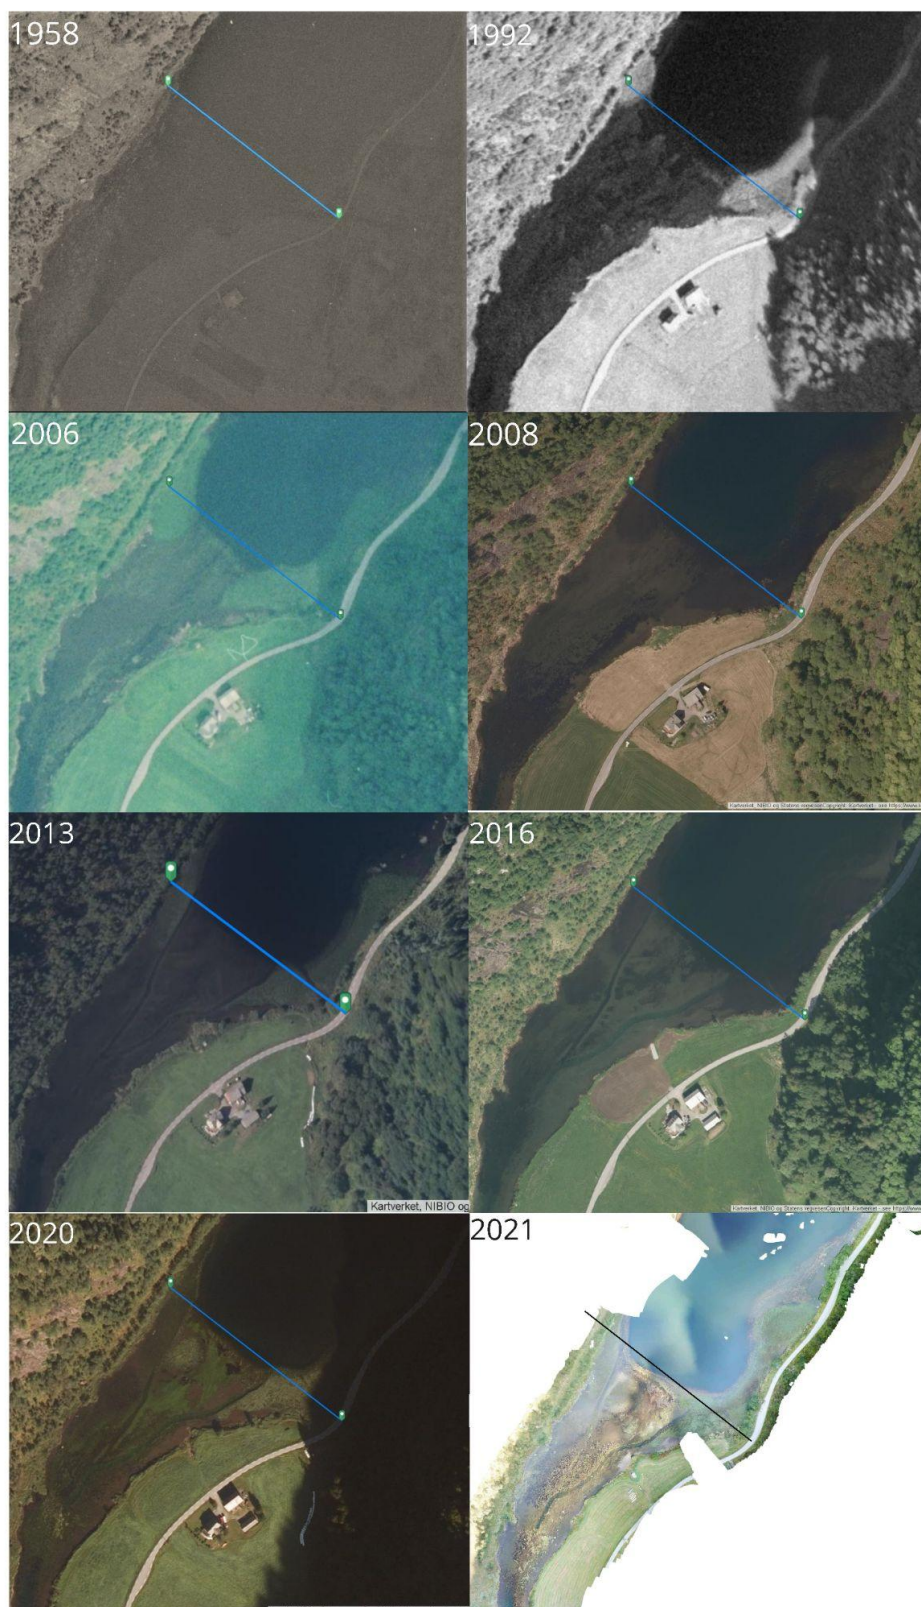
Videre er det liten tvil om at utløpet i økende grad har blitt dominert av vegetasjon i vannløpet. Tiltakene gjort i 2013 av Amfibieservice AS fjernet vegetasjonen midlertidig, men det har siden grodd tilbake. Det ser også ut til at det har sedimentert en del finstoff langs den østlige bredden av vannet og det har medført vesentlig gjengroing. Å kvantifisere dette basert på flybildene er dessverre vanskelig, da østbredden ikke er mulig å se på de tidligste bildene, og ofte skyggelagt på flere av de senere. Ettersom vannstanden og vekstsesong varierer mye mellom bildene blir det også vanskelig å peke på eksakte forskjeller.

Figur 9: Historiske ortofoto fra utløpet til Mestadvatnet, med en linje satt mellom to koordinater for å se eventuell endring av terskelen grunt/dypt ("Norge i Bilder" 2021). Bildet fra 2021 er tatt av Eviny og er derfor ikke plassert på eksakt samme sted men tilnærmet likt.

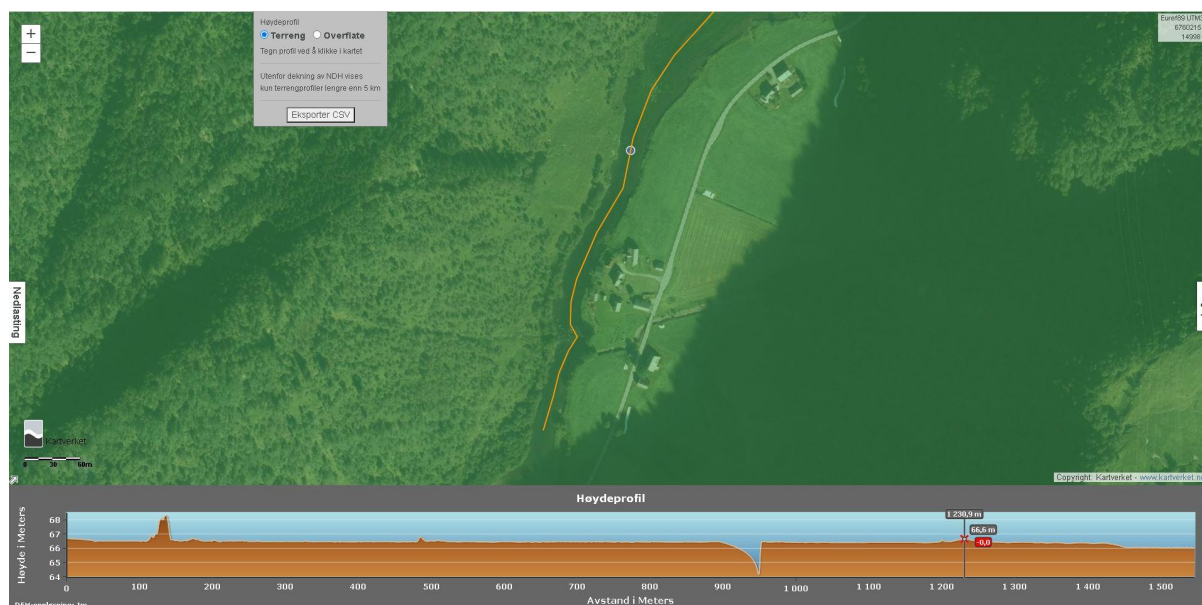
En analyse av høydeprofilen i utløpet av vannet viser at den høyeste terskelen i utløpet av vannet ligger på ca 66,6 moh., og posisjonen for denne naturlige terskelen ligger ved punktet angitt i Figur 10. Det er viktig å ikke senke dette punktet dersom vannstanden skal forbli uendret i vannet og innløpet.

Figur 10: En høydeprofil over utløpet av Mestadvatnet. Punktet langs linjen indikerer det høyeste punktet i utløpet.

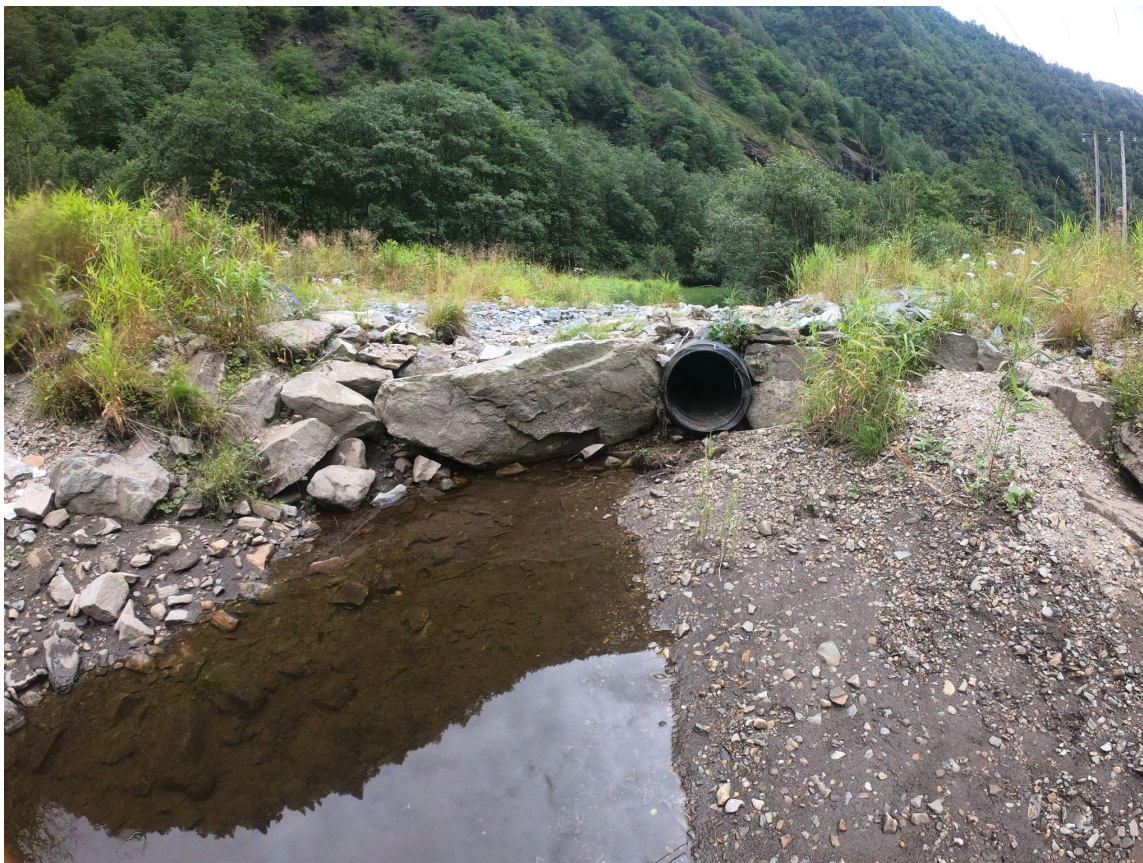
*Figur 14: Kulverten som sperrer løpet i som renner inn i Mestadvatnet. Kulverten ligger plassert lengst oppstrøms i løpet, vist som det blå polygonet merket "fjerning av kulvert" i Figur 15.*

| Kode for tiltak | Tiltak | Areal/<br>mengde | Forventet effekt | Forventet levetid | Anbefalt prioritet |
|---|---|---|---|---|---|
| IM1 | Fjerning av kulvert | 160 m <sup>2</sup> | Øke tilgjengelig hab. Øke ungfiskprod. | < 50 år | Høy |

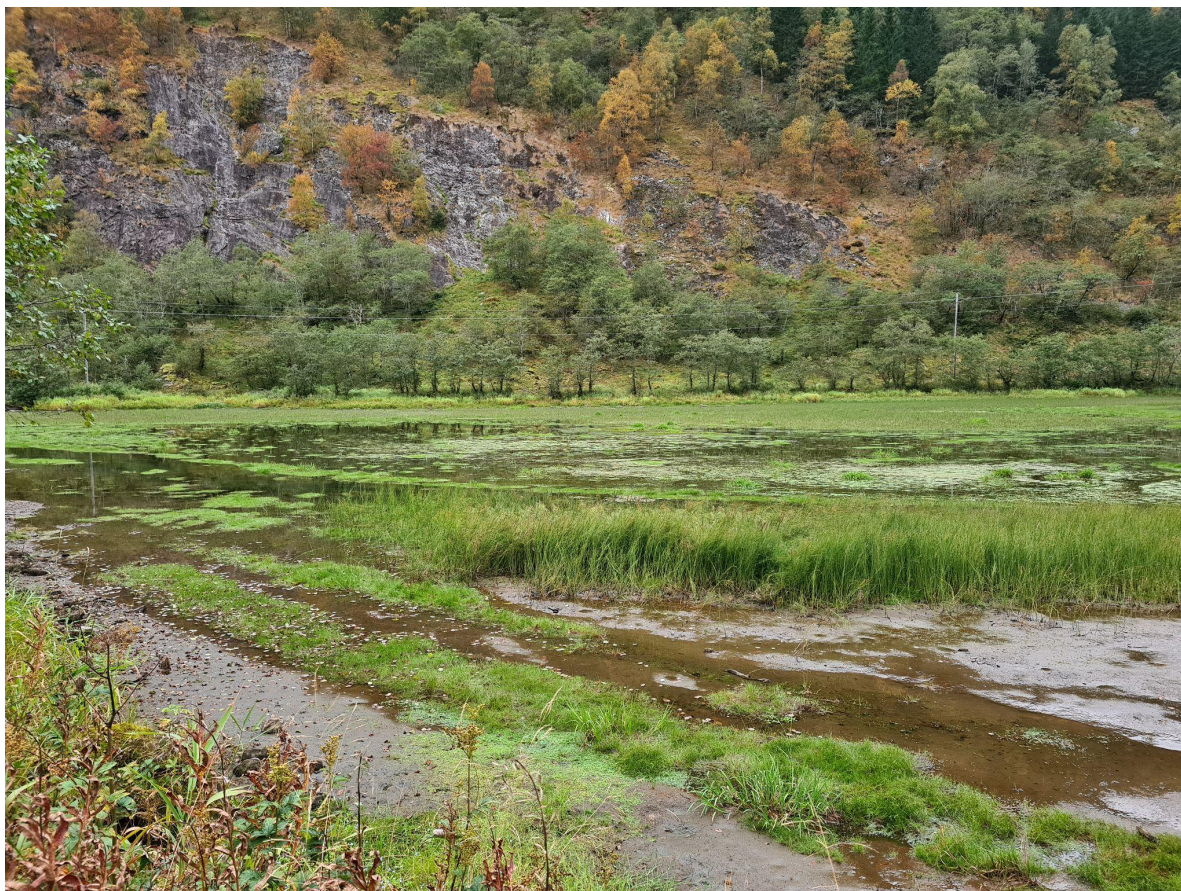
Figur 18: Utløpet av Mestadvatnet på svært lav vannføring i September 2021 (Foto: Heine Mestad).
