## Kort rapport

**Sak: Sammenfatning av marine miljøundersøkelser i Kåfjorden, Alta kommune august 2021 (Ref: APN-63390.06)**

**Sak: Visuell havbunnskartlegging (ROV) i Kåfjord 11. august 2021 (Ref: APN-63390.03)**

**Sak: Strandsonedefaring ved Simanes – observasjoner av flora og fauna 11. august 2021 (Ref: APN-63390.02)**

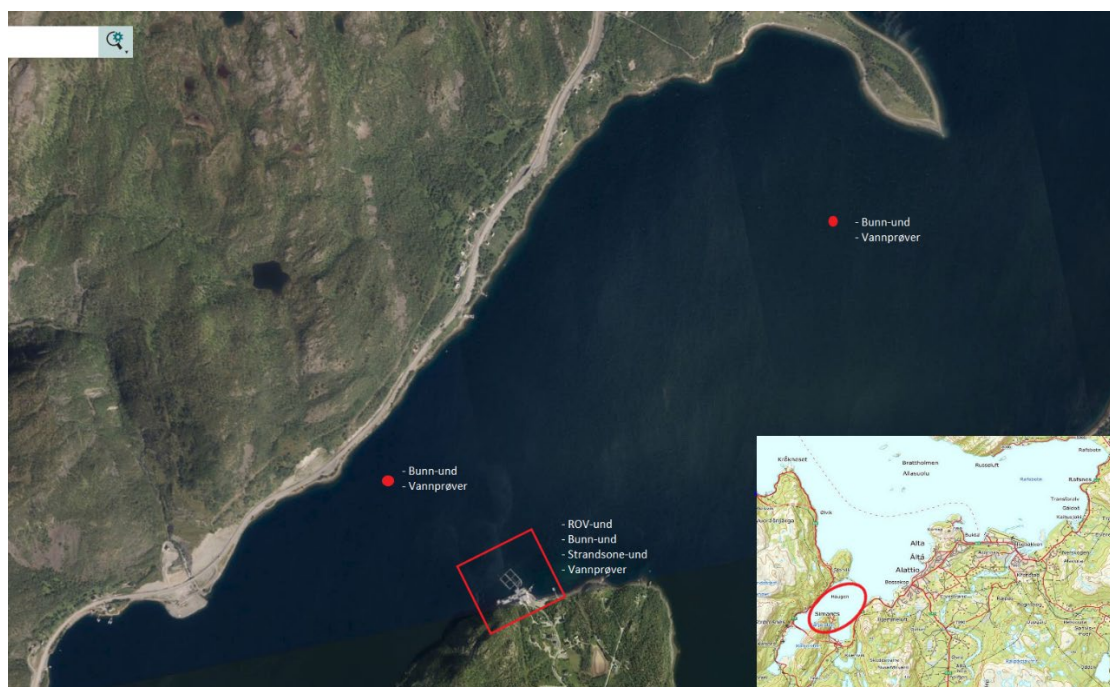
Figur 1 Plassering av undersøkelsespunkt i Kåfjord, 11- 12 august 2021

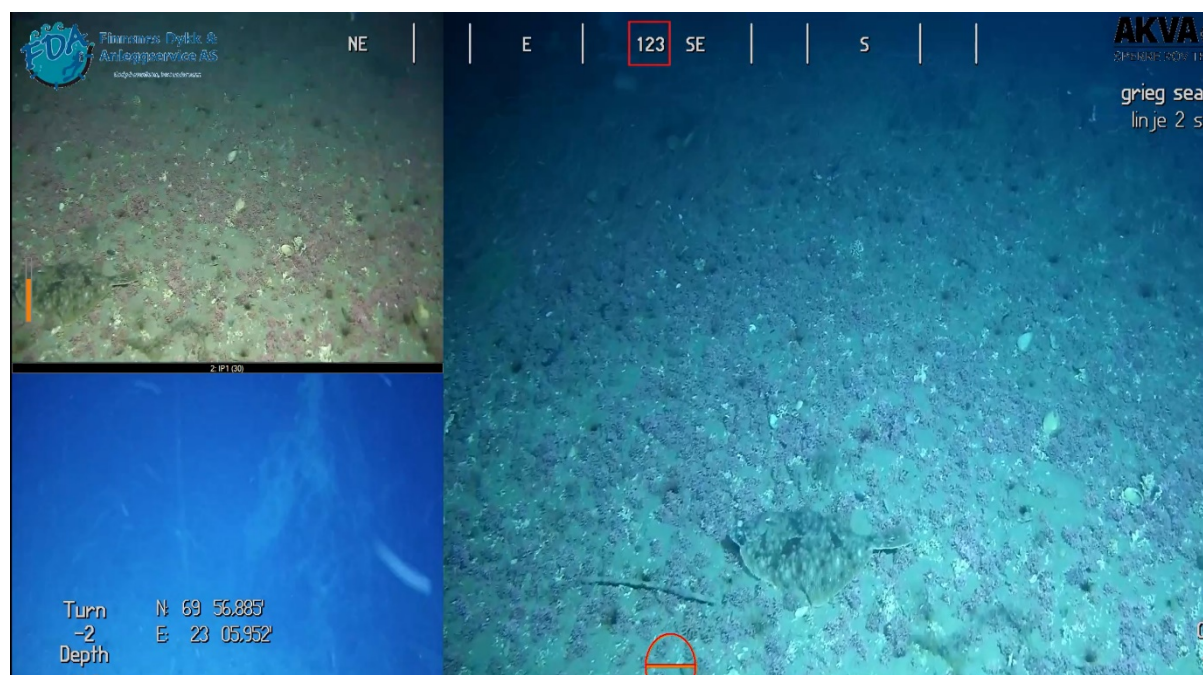
Screendump av ruglbunn og rødspette observert på transekt 2, Kåfjoren 11. august 2021

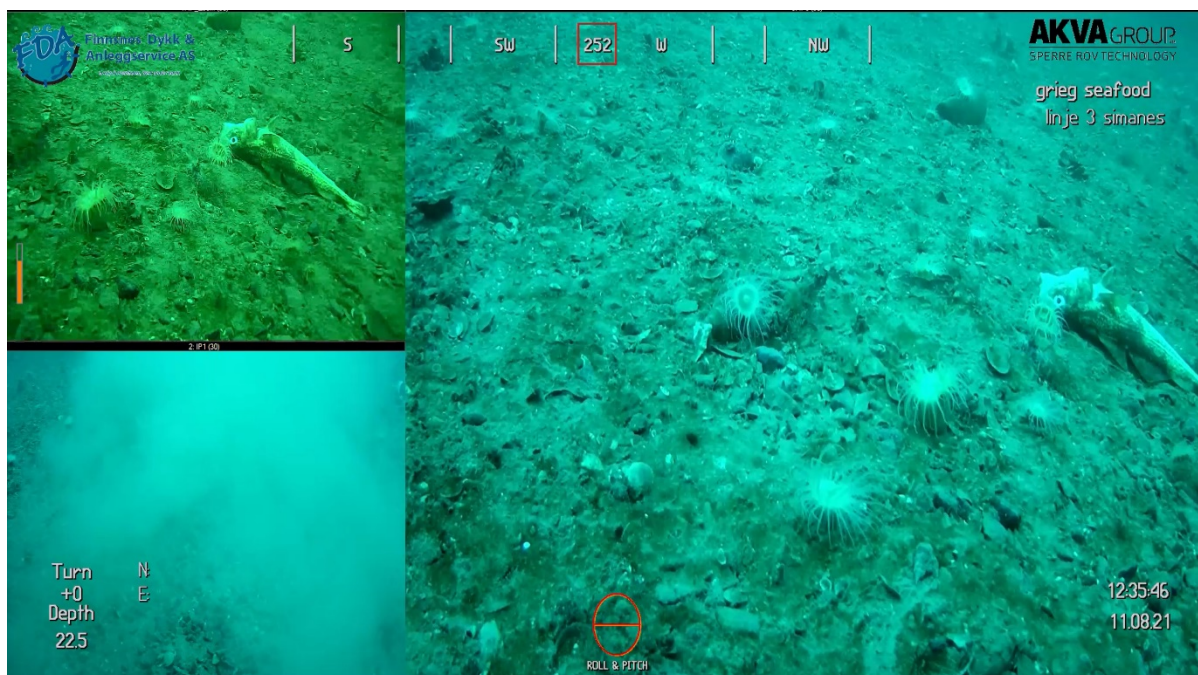
Screen dump av død torsk på transekt 3, Kåfjord 11. august 2021. Sjøanemonene i bildet viser ikke tegn på påvirkning

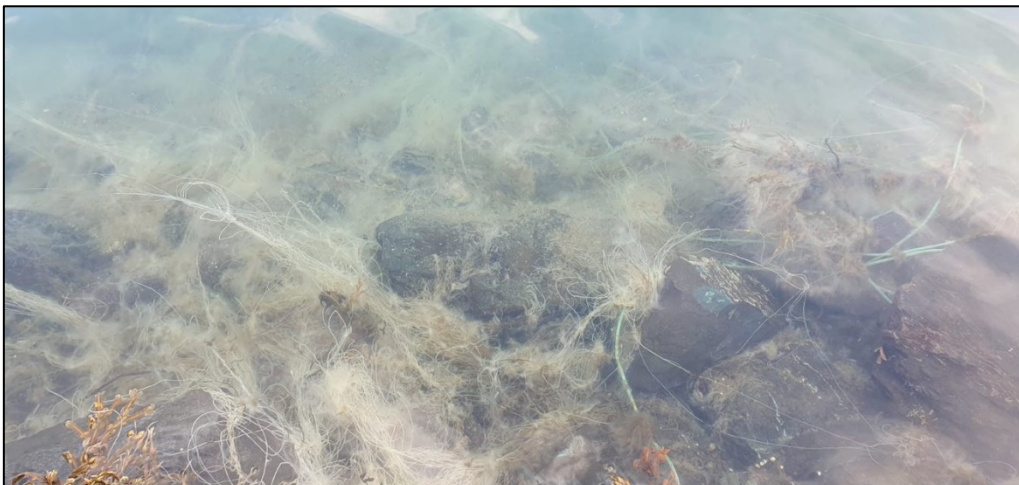
Figur 4 Blekne brunalger, martaum (*Chorda filum*) og Perlesli/brunslis som vokser mellom. Taurester kan ses til høyre i bildet.

Basert på visuelle observasjoner kunne man se blekne brunalger i umiddelbar nærhet til utslipp. Det var særlig, brunalgene Martaum (*Chorda filum*) og Brunslis/Perlesli (Figur 4) som viste seg å være negativt påvirket av klorutslippet. Liten og svak lukt av klor ble registrert på de bleke brunalgene som ble tatt som prøveeksemplarer for nærmere identifisering. Langs fjæresonen på ca. 40 – 50 meters avstand fra utslippspunktet kunne man se en gradvis overgang av misfargede brunalger til upåvirkete brunalger som ikke var misfarget (Figur 5). Grisetang og blæretang i området hadde ikke tegn til blekning, men noe spiraltang (*Fucus spiralis*) var misfarget i tuppene (Figur 6).

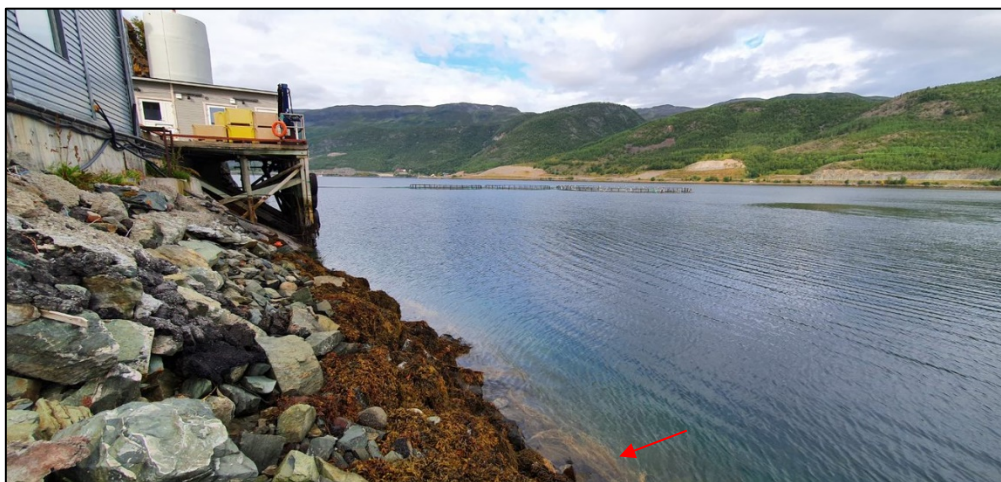
Figur 5 Oversiktsbilde over fjæresonen ved utslippsområdet. Nærmest i bildet er det plassert en rød pil som viser Martaum (*Chorda filum*) som hadde brunere farge enn de som var i umiddelbar nærhet til utslippspunkt. Ca. 40 meter fra utslipp.

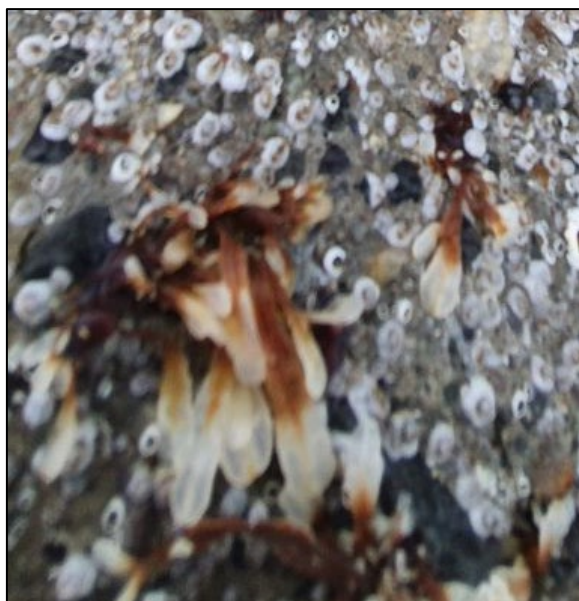
Figur 6 Spiraltang (*Fucus spiralis*) med bleke tupper sammen med fjærerur som har filteringsarmene ute, selv over vannflaten.

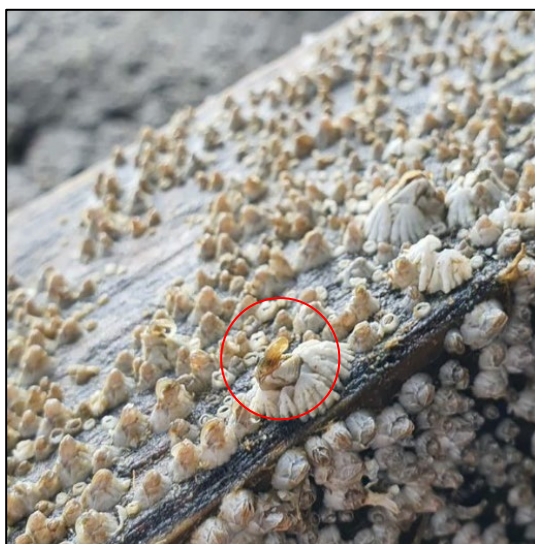
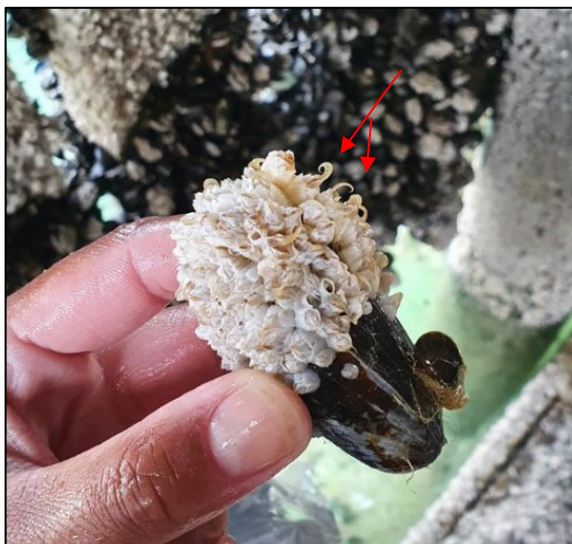
På store steiner og på blåskjell (*Mytilus edulis*) ble det observert høy tetthet av fjærerur (*Semibalanus balanoides*), hvor flere av disse så ut til å være livløse da de hadde filteringsarmene (cirriene) hengende sluppet ut av skallet. Fjærerur med filteringsarmer ute viste ingen tegn til respons ved bevegelse i vann og ved berøring (Figur 7). Det ble ikke registrert total dødelighet på fjærerur, men da observert at flere var livløse (~ 20 - 30 %). Det ble i tillegg observert at det ikke var tilstedeværelse av marflo (kun én død), noe som er et ganske vanlig krepsdyr å finne i alle fjæresoner. Mye blåskjell (levende) og fjærerur (levende og livløse) var observert under kai like ved utslippspunkt. Flere levende individ av stor strandsnegl, purpurnegl og korstroll (sjøstjerne) ble observert. Ved bruk av vannkikkert i sublittoralen, ble det observert mye sjøstjerner og 2 – 3 død villfisk.

Figur 7 Bildedokumentasjon av fjærerur som hadde filteringsarmene (cirriene) ute, selv over vannoverflaten og viste ingen tegn til respons ved berøring.

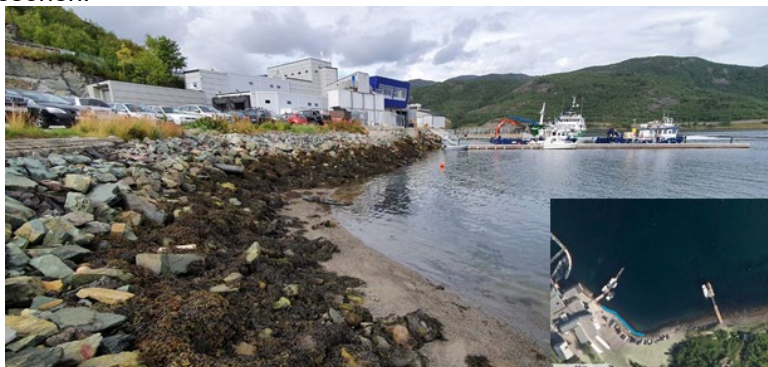
**Øvrig beskrivelse og observasjoner:** Fotografisk dokumentasjon av stasjonen kan ses i (Figur 8). Fjæresområdet var avgrenset av noe brattere fyllingsmasser og en flytebrygge. Det var få arter til stede, men det ble funnet flere arter på denne stasjonen enn på L1. Dominerende brunalger i fjæresonen var Grisatang (*Ascophyllum nodosum*), blæretang (*Fucus vesiculosus*), Martaum (*Chorda filum*) og Brunslilje/Perlesli med noe tarmgrønske og grønn dusk/dott. Tabell 3 gir en oversikt over hvilke arter som ble registrert langs fjæresonen.

Figur 8 Fjæresonen på stasjon L2 øst for slakteriet og utslippsområdet 11. august 2021. Bilde nede i høyre hjørne viser hvilken del av strandsonen som ble fotografert og er en strekning på omtrent 40 meter (blå linje).

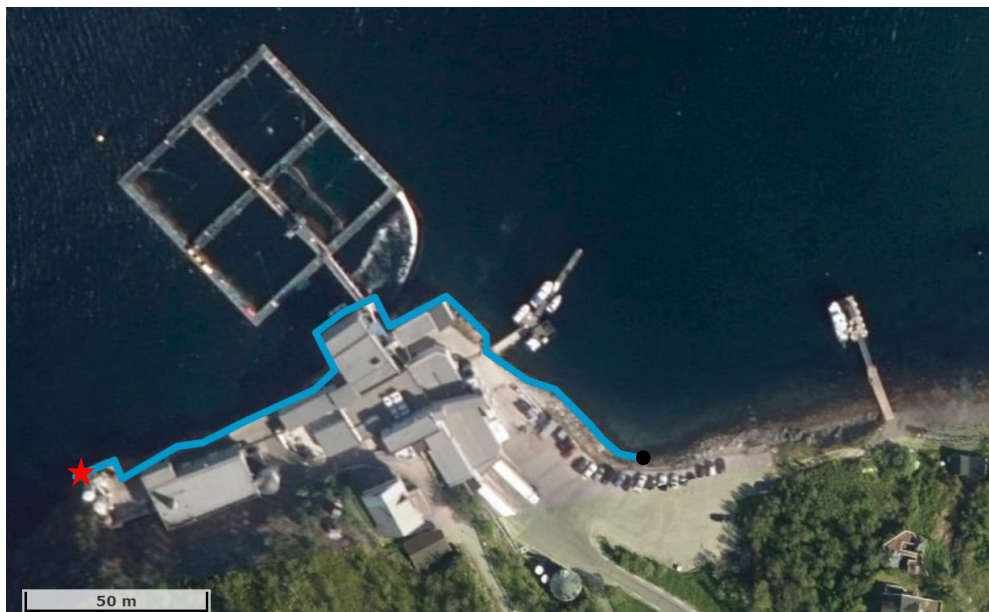
Strandsonen L2 – Parkeringsplass ved båthavna viste ved befaringen ikke tegn på å være påvirket av klorutslippet. Avstanden fra utslippspunktet til strandsonen ved L2 er beregnet til i underkant av 200 meter langs strandsone (Figur 9). På L2 ble det ikke gjort funn av misfargede brunalger som Martaum og Brunslil/Perlesli, slik det ble gjort ved stasjon L1. I tillegg kunne man observere marflo under steinene som man ikke kunne finne ved L1 og man kunne se større andel fjærerur som var levende enn ved L1. Det ble funnet flere arter ved L2 enn ved L1, men det kan også være av naturlige årsaker på grunn av en mer heterogent strandsoen på L2.

Figur 9 Viser kartutsnitt fra Fiskeridirektoratets kartverktøy hvor det ble målt avstand fra utslippspunkt til stasjon L2 (blå linje) som var omtrent 200 meter. Rød stjerne markerer utslippspunkt og svart prikk viser stasjon L2. Kartet er nordlig orientert med en målestokk nede i venstre hjørne, 50 meter.

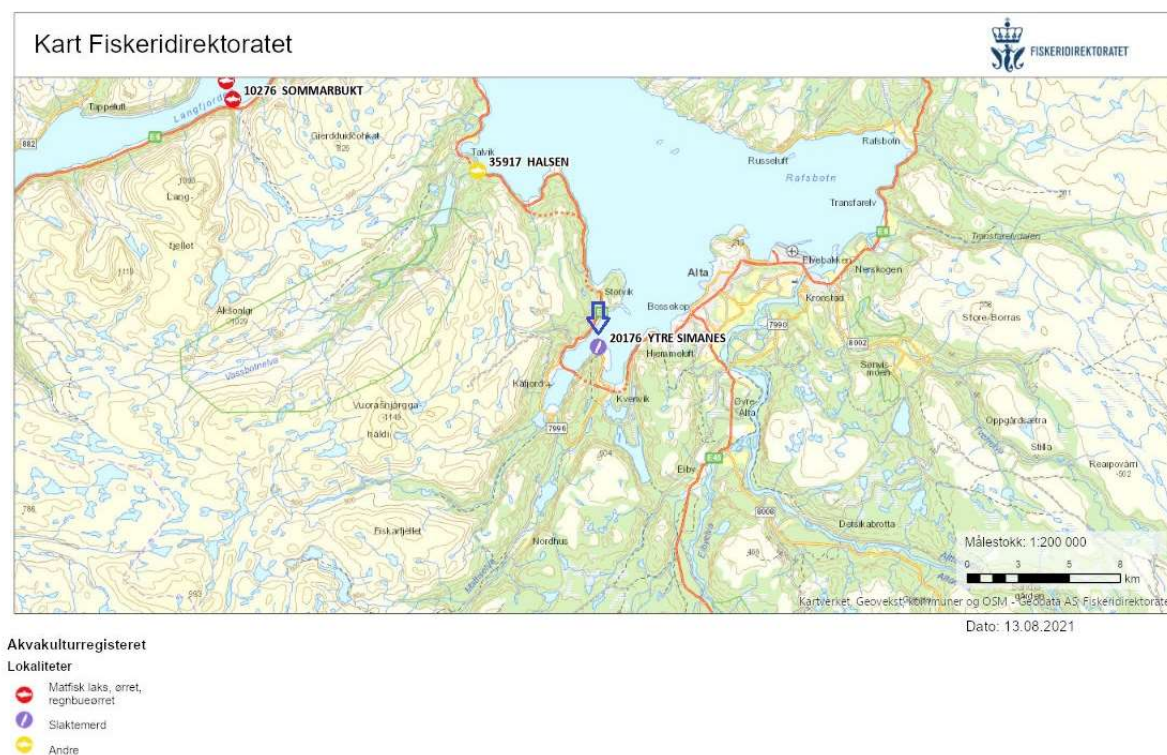
Figur 1. Oversiktskart for området ved lokaliteten Ytre Simanes (blå pil). Oppdrettsanleggene er markert med lokalitetsnummer og navn. Kart fra [www.fiskeridir.no](http://www.fiskeridir.no) Fiskeridirektoratet, målestokk 1:200 000. Kartet er orientert med nord opp.

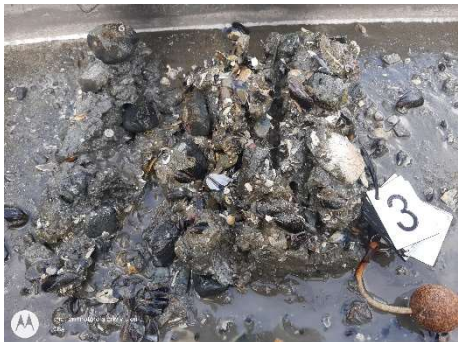
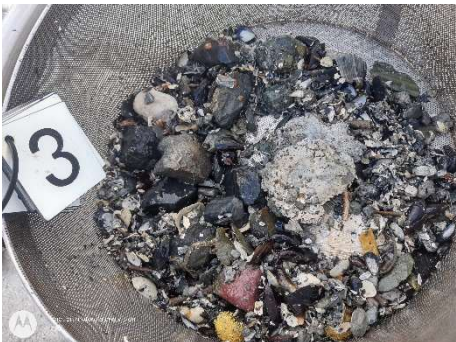
| St | Bilde før sikting | Bilde etter sikting |
|---|---|---|
| 3 | | |

På stasjon 2, 3 og 7 ble det registrert noe avvikende lukt, og på stasjon 3 og 7 beskrives lukten som svak lukt av klor. På de øvrige stasjonene ble det ikke registrert avvikende lukt. Det ble ikke registrert gassbobler, bakteriebelegg eller fekalier på noen av stasjonene.
