TECNOLOGIA NON INVASIVA E COMPLETAMENTE NATURALE CONTRO LA RISALITA CAPILLARE

Villa veneta, complesso di sei edifici Preganziol, Italia - Committente privato

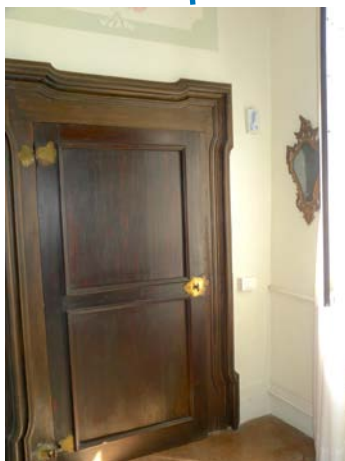
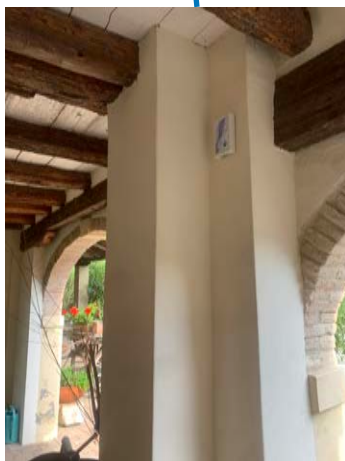
Il complesso è composto da sei edifici, costruiti in epoche diverse.

I muri sono costituiti da mattoni pieni e malta di calce. Le parti adibite a servizi riportano su alcune pareti intonaci cementizi. La patologia da risalita capillare interessa tutte le murature portanti arrivando ad una quota di circa 1,8 metri dal marciapiede. L'ala nobile conserva dei pavimenti in palladiana che sono direttamente a contatto con il terreno e risentono di risalita capillare e sali veicolati in superficie.

In queste situazioni di contatto diretto con il terreno Dry Up 2.0 agisce anche sulla struttura orizzontale rimandando l'acqua nel terreno stesso. Infatti è stata una delle condizioni richiesta dalla proprietà nell'accordo.

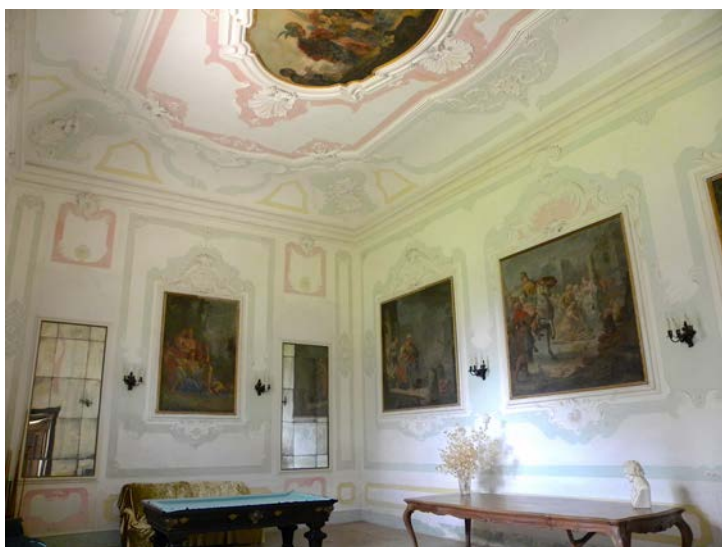
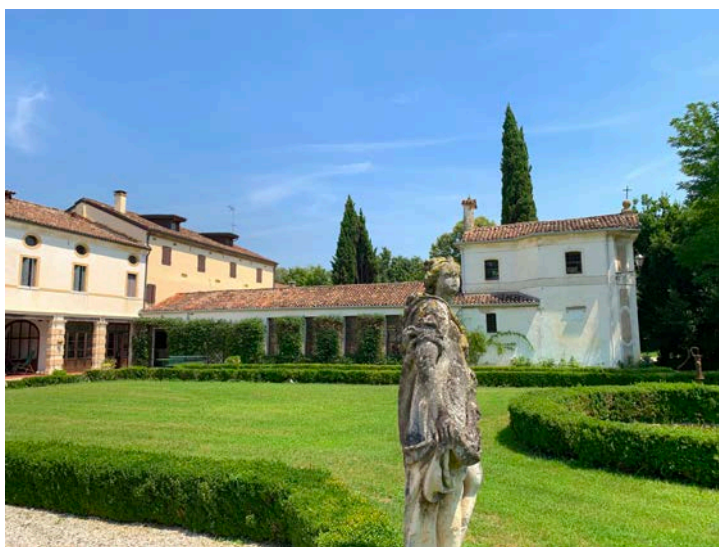
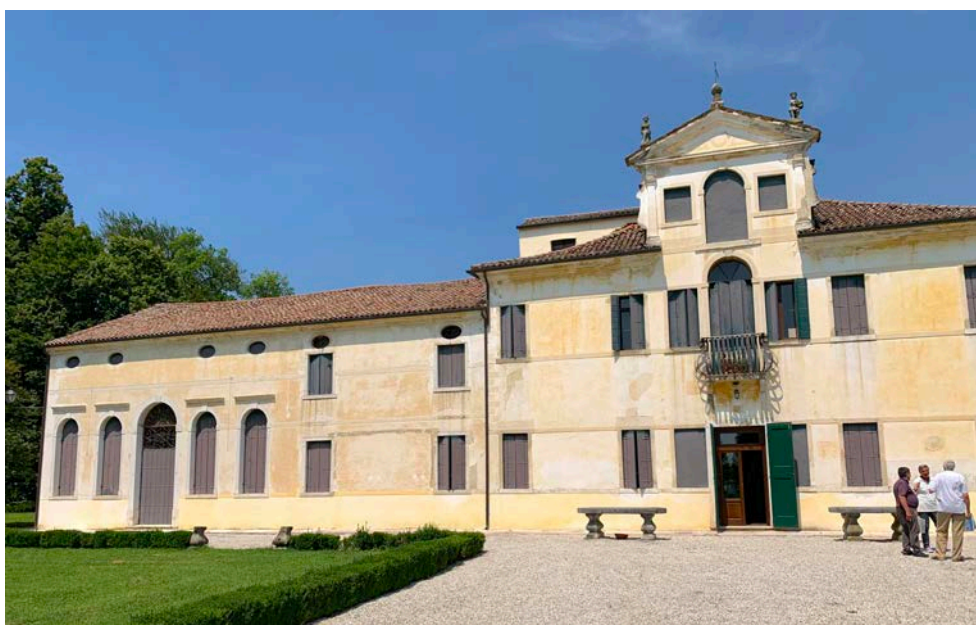
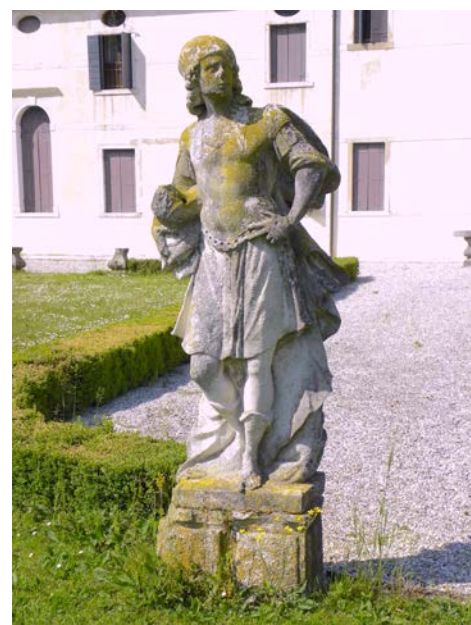
L'azione di prosciugamento è iniziata e prosegue nel tempo. La discesa dell'acqua verso il terreno non avviene in modo uniforme in quanto ci sono alcuni muri che hanno maggiori concentrazioni di sale che tende a contrastare il prosciugamento. Il prosciugamento delle palladiane è visibile sia a occhio sia verificato con gli strumenti conduttimetrici.
