## TECNOLOGIA NON INVASIVA E COMPLETAMENTE NATURALE CONTRO LA RISALITA CAPILLARE

### Cattedrale Santa Maria - Asti, Italia committente **Diocesi di Asti**

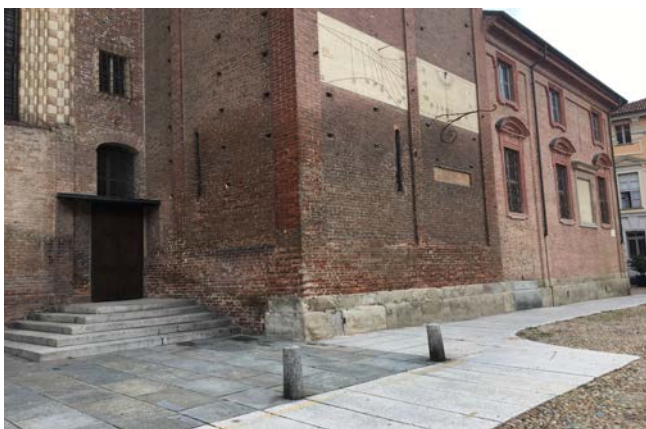
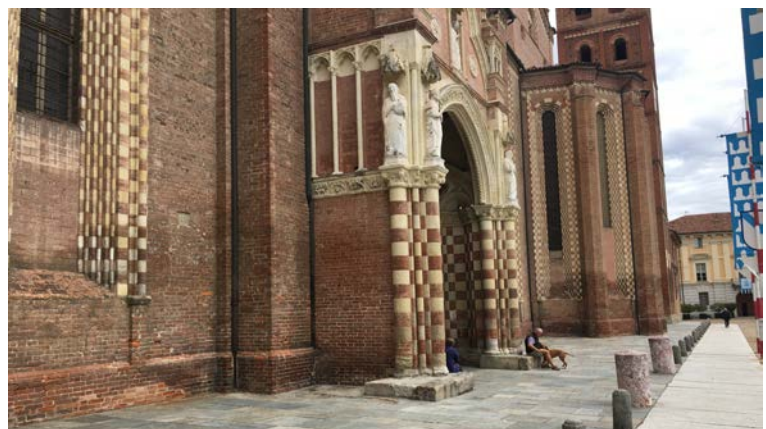
La Cattedrale si presenta con una importante patologia delle murature per invasione di acqua dovuta al fenomeno della risalita capillare. Fenomeno che si eleva fino ad una quota di 2-3 m dal pavimento.

L'acqua di risalita ha portato e veicolato anche sali minerali che, in fase di cristallizzazione, hanno provocato parecchi degradi delle superfici e dei pavimenti.
