**TECNOLOGIA NON INVASIVA E
COMPLETAMENTE NATURALE
CONTRO LA RISALITA CAPILLARE**

Conservatorio Guido Cantelli - Novara, Italia committente **Ministero dei beni culturali**

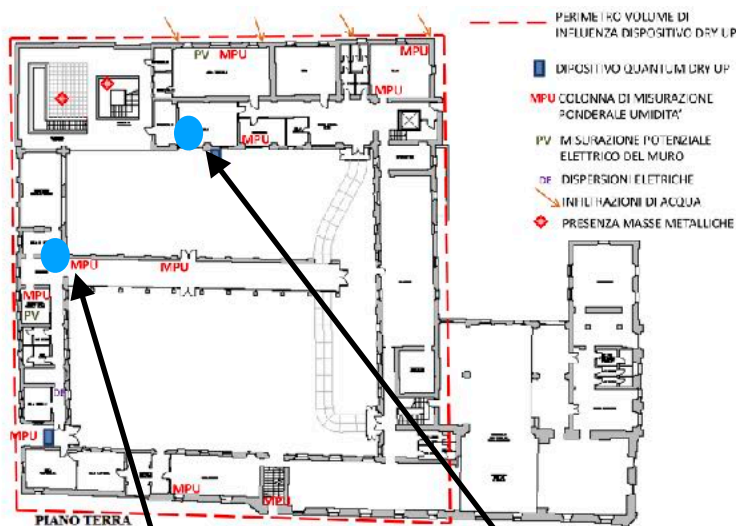
MISURE PONDERALI DI UMIDITA' (MPU) SU CAMPIONI PRELEVATI CON CAROTAGGIO DELLA MURATURA (normativa UNI 11085/nov. 2003)
